Kulturmiljöutredning vid Ekenäs

- Eskilsätters socken, Säffle kommun,
Värmlands län

2007-12-05

Värmlands Museums dnr 07.270.097

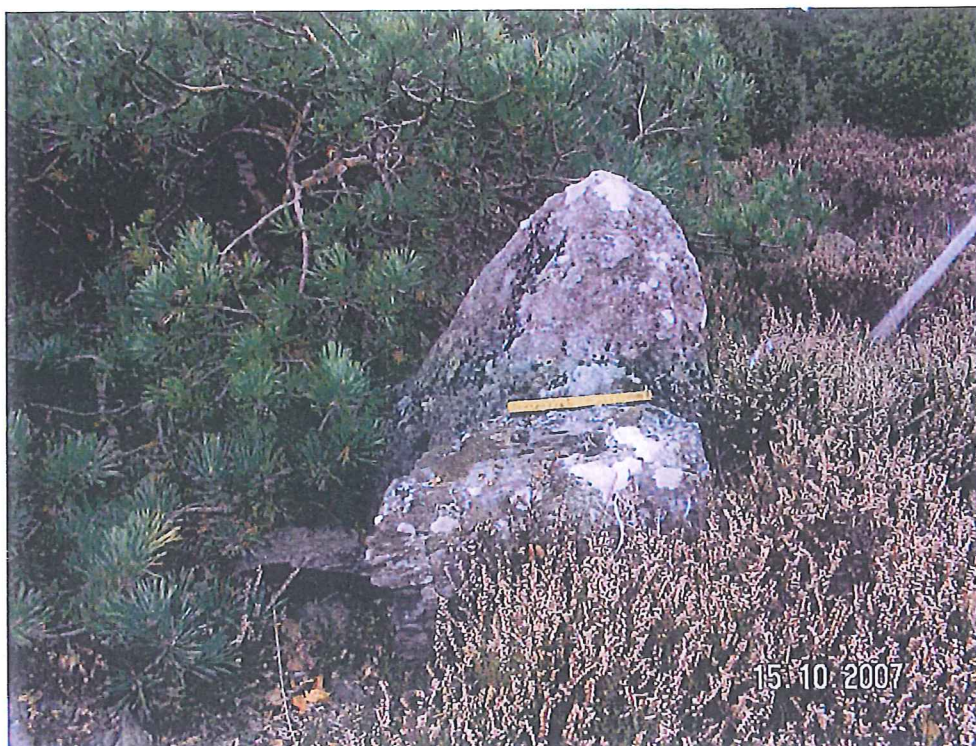
Objekt 7. Gränsröse. Foto av Hans Olsson, Värmlands Museum.

Andra lämningar som sannolikt kan sättas i samband med fiske är de gränsrösen som nu påträffats på fyra platser, objekt 1 och 6-8. Dessa tolkas inte utgöra regelrätta gränser för ägor utan snarare för fiskerätt eller liknande. Varför de tolkas som det beror främst på att det inte finns någon annan fastighet i området än Ekenäs. Dessutom är placeringen av dem inte sådan som gränsrösen brukar ha. Alla fyra ligger ut mot vattnet.

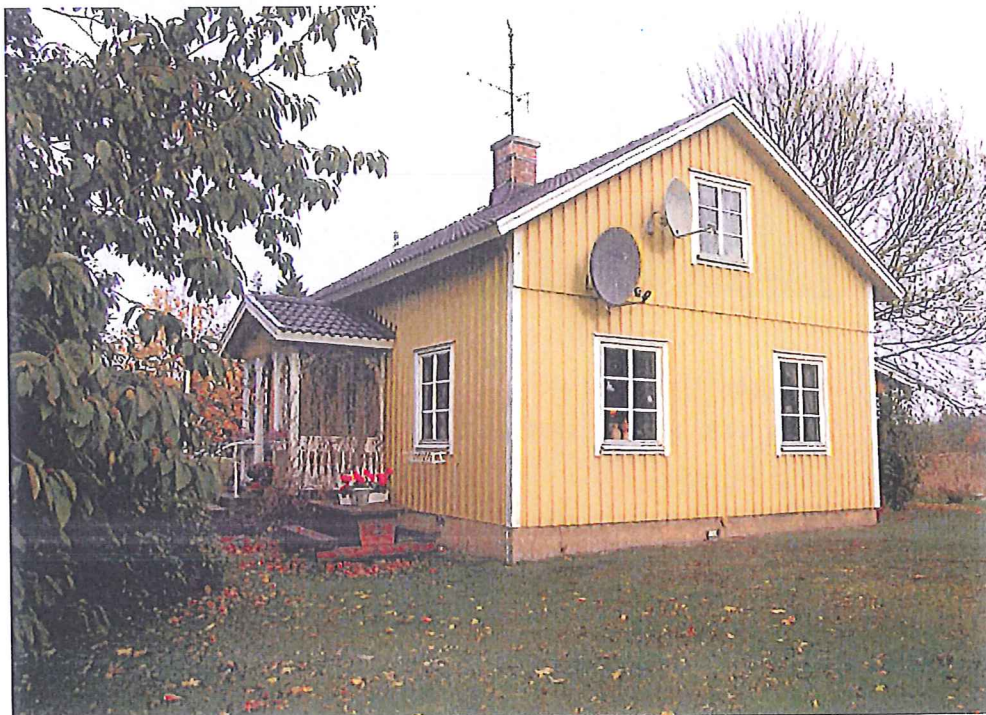
Ekenäs 2:1, ett av de två hus som ligger på platsen för gamla Ekenäs gård. Bostadshuset används idag för året runt-boende och har med åren moderniserats med nya, svängbara 1-lufts-fönster och ett nytt takmaterial i form av svartmålad s k plegel. Foto: Mattias Libeck, Värmlands Museum.

I Ekenäs, på platsen för gamla Ekenäs gård, finns två äldre bostadshus som troligen uppfördes av Katrinefors AB i början av 1900-talet. Bostadshusen bildar tillsammans med omgivande trädgårdar och näraliggande ekonomibyggnader en kulturhistoriskt och miljömässigt mycket värdefull miljö. Bostadshuset på Ekenäs 1:17 i sig särskilt kulturhistoriskt intressant då huset uppvisar en mycket välbevarad fasad.

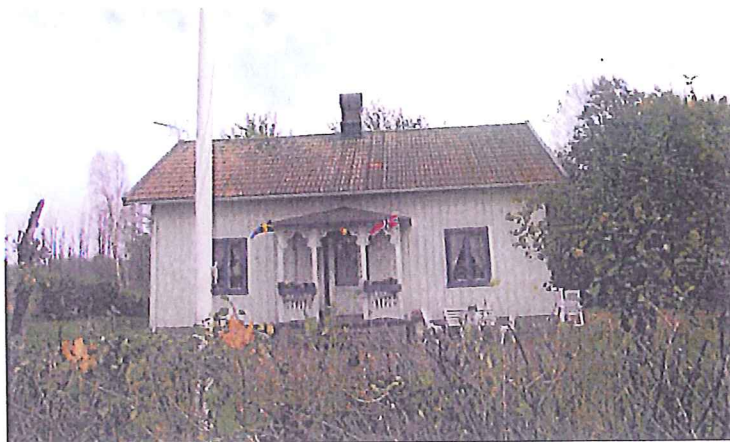
Ekenäs 1:17, beläget invid hamnen i Ekenäs, är med sin välbevarade exteriör en god exponent för sin tids husbyggande. Byggnaden och den omgivande trädgården utgör som helhet en kulturhistoriskt och miljömässigt värdefull miljö för området.
Foto: Mattias Libeck

Byggnaden är till sitt yttre tillsynes mycket välbevarad och är med sina ljusmålade fasader en god representant för sin tids byggande. Huset bildar med den omgivande trädgården, grannfastigheten Ekenäs 2:1 och den gamla vägen mot Åkershus en kulturhistoriskt och miljömässigt värdefull miljö för området.

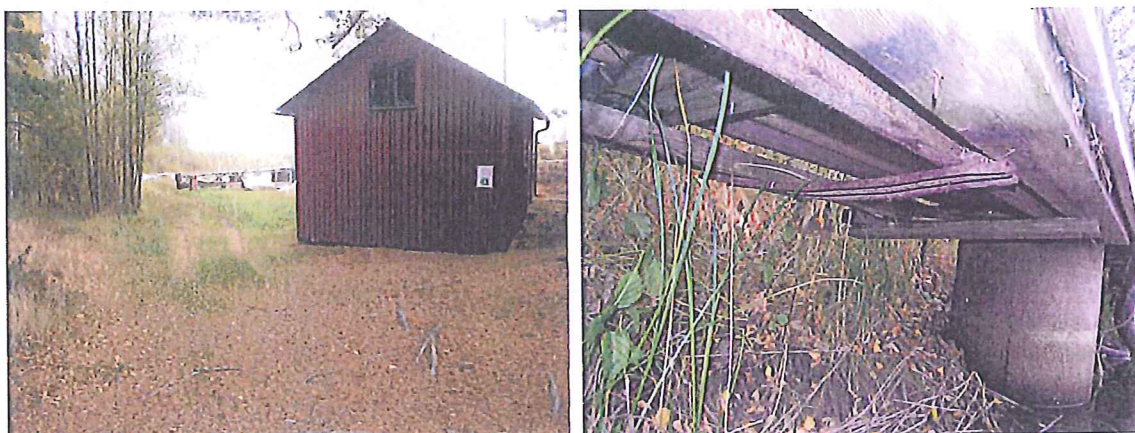
T v: Brygga och båtupptagnings-/iläggingsplatsen vid Åkershus. Förgrunden en större redskapsbod. T h: Intill den större bryggan vid Åkershus finns en mindre, delvis byggd av smalspårig järnvägsräls. Foto: Mattias Libeck, Värmlands Museum.

Längst i öster finns tre båtbyggor att lägga till vid. Bryggorna skiljer sig något åt beträffande konstruktionen men är alla rejält byggda. Två av bryggorna är belägna intill ett vajerspel med båtavn för upptagning och iläggning av båtar. (Bryggor och vinsch ligger inom Ekenäs 1:18) Den största av de två bryggorna och sannolikt den som används och underhålls flitigast är byggd av kraftiga I-balkar, som vilar på kraftiga stöd av betongtrummor. Den mindre vilar även den på stöd av betongtrummor men här ligger trädäcket på smalspårig järnvägsräls. Eventuellt är det så kallad decauvilleräls, ett flyttbart spår som vanligen användes inom industrin.

Bland annat anlades decauvillespår ofta på torvmossar, för transport av torv. På Värmlands Näs har funnits flera torvmossar. Vid bryggorna sticker en kraftig betongklack upp ur marken, vars tidigare funktion är okänd. Från platsen snett inåt land mot en större ekonomibygnad (fiskebod/båthus), leder vad som tycks vara en stensatt stig.

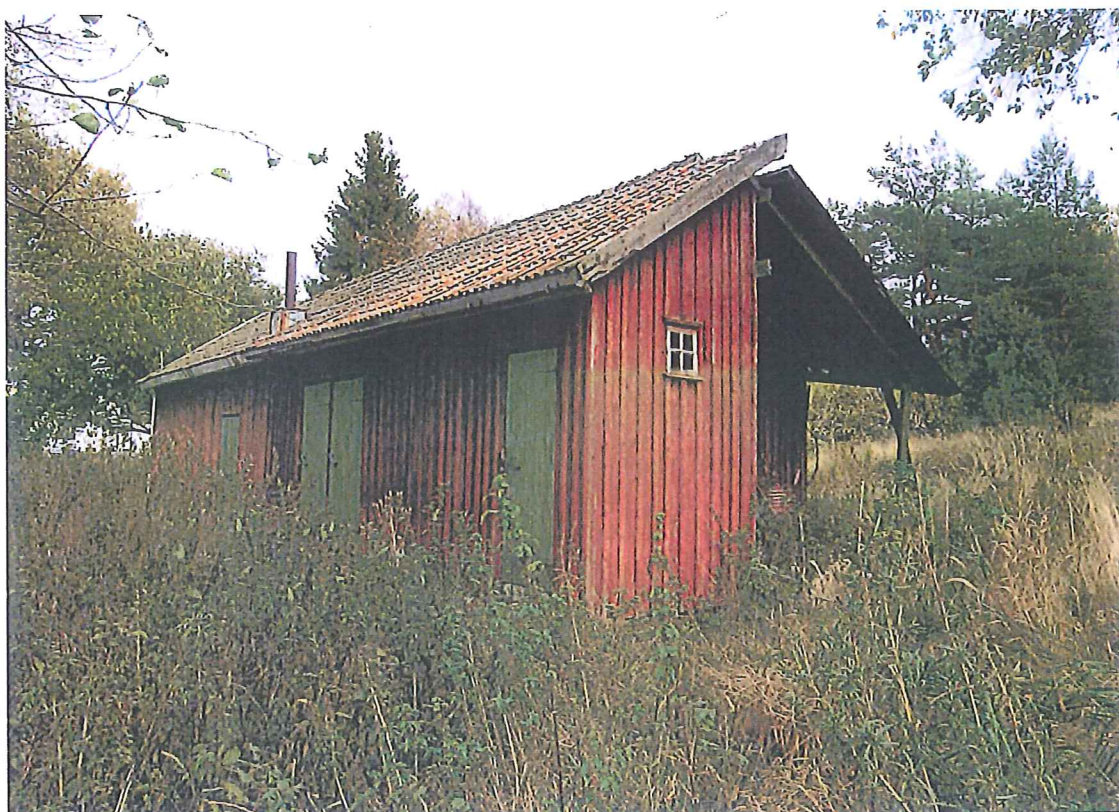
Den gamla uthuslängan strax söder om Ekenäs 1:17 kan till delar vara en rest av gamla Ekenäs gård. Foto: Mattias Libeck, Värmlands Museum.

Uthuslängan strax söder om Ekenäs 1:17 finns med på 1963 års karta. På platsen finns en byggnad utmärkt redan på den ekonomiska karta som ritades omkring 1890 och det är rimligt att tro att delar härrör från gamla Ekenäs gårds tid. Huset är byggt med en stolpverkskonstruktion som vilar på naturstensplintar. Södra delen är klädd med en träpanel medan norra delen är täckt med fiberskivor av typen masonit. Hela byggnaden är rödfärgsmålad och taket är belagt med 2-kupigt lertegel. Byggnaden är i dåligt skick men har fått stå kvar trots att närområdet under senare år exploaterats för turistiska ändamål. Strax sydväst om uthuset står sedan några år en modern servicebyggnad med dusch, wc, tvättmöjligheter m m.

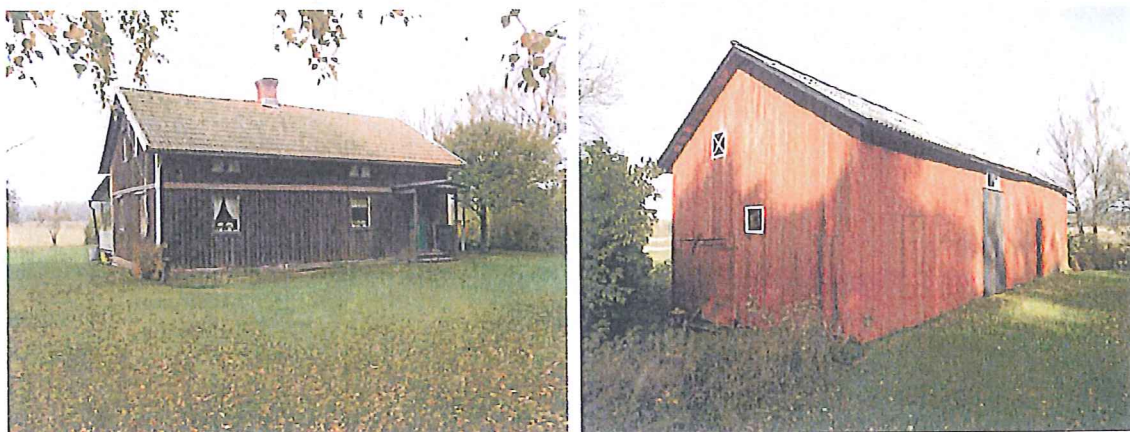
Bostadshuset och den större av de tillhörande ekonomibyggnaderna på fastigheten Ekenäs 1:9, tidigare Ekenästorp. Foto: Mattias Libeck, Värmlands Museum.

Dagens bostadshus tycks stå på samma plats som det boningshus som markerats på 1800-talskartan. Huruvida det nuvarande huset till vissa delar består av den gamla torpstugan eller inte är oklart, men den huggna stengrunden huset vilar på tyder på att det kan vara så. Exteriört är byggnaden tillsynes moderniserad och tillbyggd i omgångar. Även den större ekonomibyggnaden står på ursprunglig plats, och även i detta fall kan vissa delar av byggnaden härröra från 1800-talets slut. Norra delen står på huggen stengrund medan södra delar vilar på naturstensplintar. Fasaden uppvisar olika material vilket på tyder på att byggnaden byggts på i omgångar. Till torpet hör även ett utedass och ett mindre uthus intill vägen.

Det kulturhistoriska egenvärdet i byggnaderna är inte betydande, men platsen har brukats under lång tid och har en stark koppling till bygdens äldre historia. Bostadshuset står på vad bedöms vara ursprunglig plats för det gamla torpstället och har tillsammans med tillhörande ekonomibyggnader, den smala vägen och växtligheten runt om ett stort miljöskapande värde med ålderdomlig och agrar prägel.

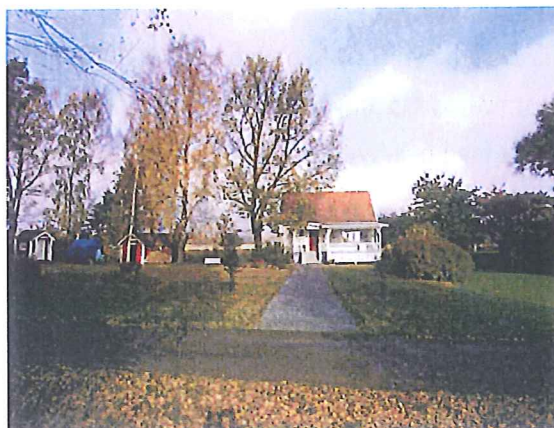
Bostadshuset på Ekenäs 1:14 sett från vägen. Foto: Mattias Libeck, Värmlands Museum.

Bostadshuset har byggts till genom åren men bär alltjämt tydliga drag av äldre byggnadstradition och sin tids funkisideal med ljusmålad locklistpanel, ospröjsade 2-luftsfnster, 2-kupigt lertegel och avsaknaden av ornamentala detaljer.

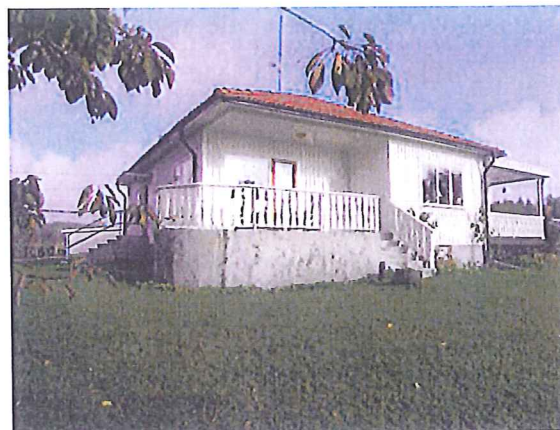
Bostadshuset på Ekenäs 1:15 med sin rundade altan. Foto: Mattias Libeck, Värmlands Museum.

Bostadshuset är byggt i utpräglad funkisstil och är tillsynes välbevarad. Karaktäristiska inslag är ospröjsade 1-, 2- och 3-luftsfnster, den fernissade ytterdörren mot väster med det lilla skärmtaket, betongtrappa med de enkla stålräcken, den ljusmålade locklistpanelen och det lertegelklädda tältaket med fyra stycken takfall.

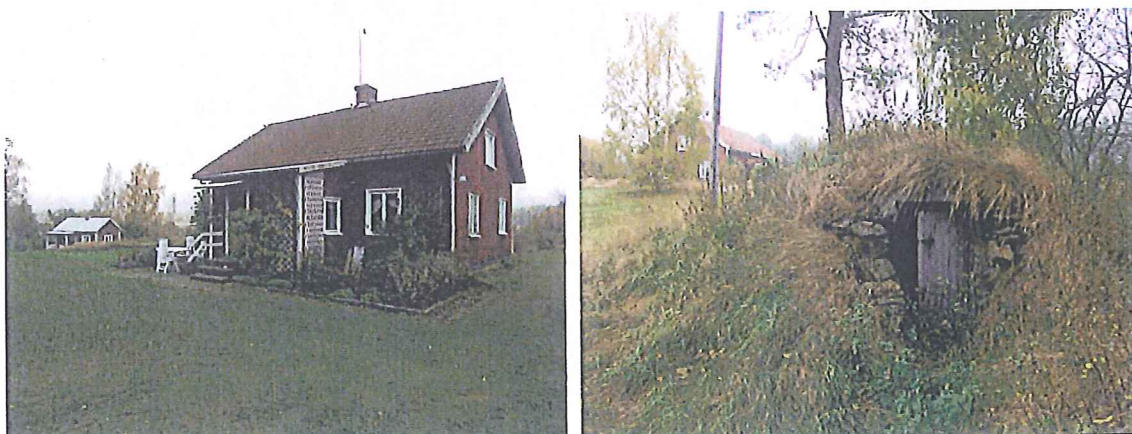
T v: Det nuvarande bostadshuset på f d torpstället Åkershus. T h: En gammal jordkällare på samma fastighet.
Foto: Mattias Libeck, Värmlands Museum.

Det kulturhistoriska egenvärdena i byggnaderna är inte betydande, men platsen har lång kontinuitet bakåt i tiden och minner om en äldre ägarstruktur. Bostadshuset är välbevarat, uppfört i tidstypisk funktisstil med drag av äldre byggnadstradition med rödfärgad locklistpanel och lertegelklätt sadeltak.

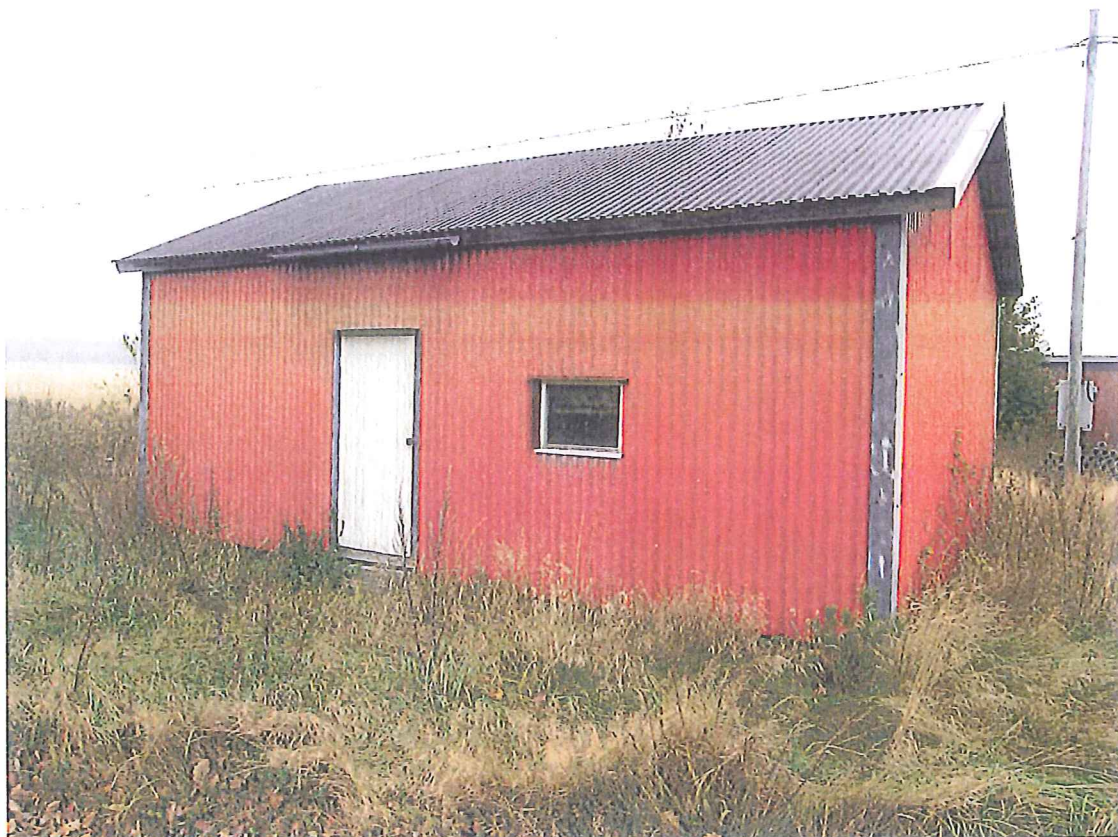
Enligt uppgift skall det gamla boningshuset/torpet senare använts som bryggghus. Huset på bilden ligger på den plats som enligt den ekonomiska kartan från 1800-talets slut var platsen för det gamla boningshuset. Bakom plåtfasaden skymtar en äldre timmerstomme. Foto: Mattias Libeck, Värmlands Museum.

Boningshuset är sannolikt byggt vid slutet av 1940-talet. Vid Nordiska Museets besök 1951 var boningshuset nybyggt och den gamla torpstugan stod kvar som bryggghus. Huruvida torpstugan står kvar är outrett men möjligen är det den byggnad som idag är plåtklädd och som står längst norrut på tomten. Platsen stämmer väl överens med huset på som är utmärkt på 1800-talets hembygds-karta och genom fönstret på huset syns en äldre timmerstomme.

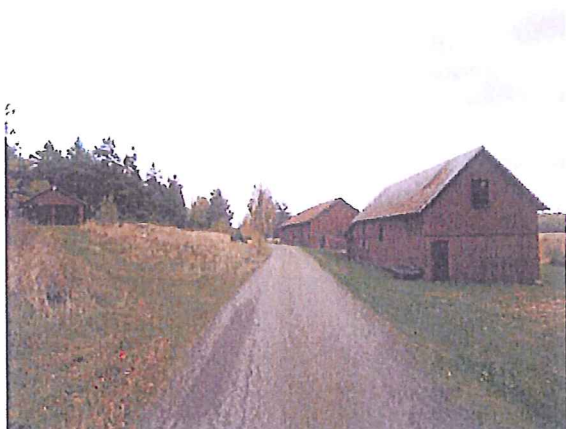
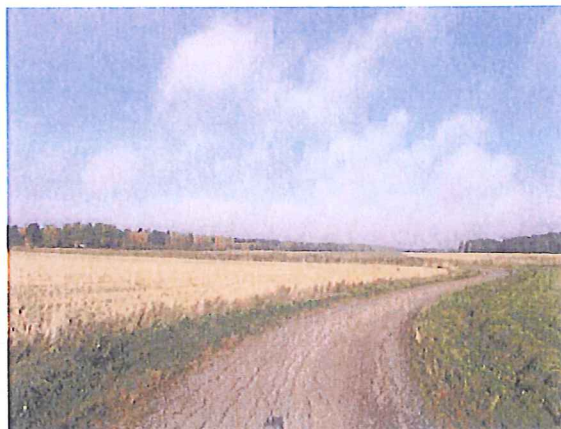
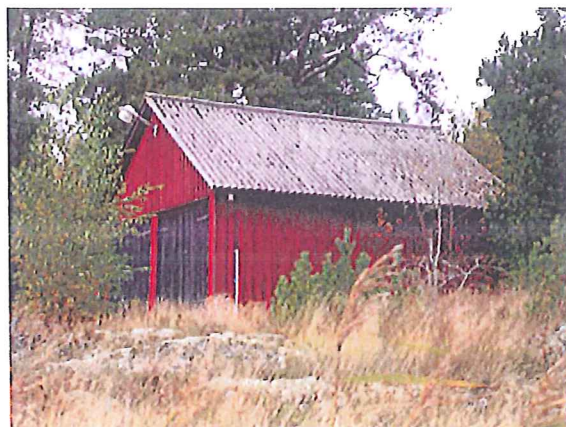
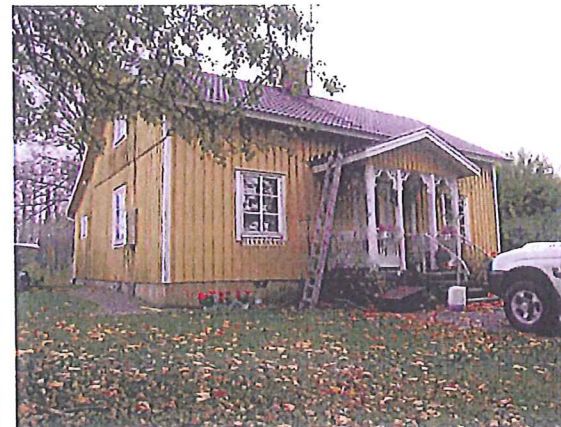
Ovan t v: Vägen mot Åkershus sträcker sig över Ekenäs 2:1. Ovan t h: Till fastigheten hör en större bit jordbruksmark. Nedan t v: Garaget. Nedan t h: Bostadshuset. Förstukvistens snickarglädje är troligen original och identiskt med snickerierna på Ekenäs 1:17. Foto: Mattias Libeck, Värmlands Museum.

Bostadshuset, som till sitt yttre är av äldre utförande beträffande volym och komposition bildar med de tillhörande ekonomibyggnaderna, den omgivande trädgården, grannfastigheten Ekenäs 1:17 och den gamla vägen mot Åkershus en kulturhistoriskt och miljömässigt värdefull miljö för området.
